## ANÁLISE DE FALHA NO CUBÍCULO DE UMA SUBESTAÇÃO LOCALIZADA EM PARACATU

**Resumo:** Neste artigo, uma falha ocorrida no cubículo da subestação de uma mineradora situada no município de Paracatu, noroeste de Minas Gerais, é analisada de modo que possam ser definidos, por meio de um processo inferencial, a razão para tal acontecimento e os procedimentos necessários para que futuros eventos desta natureza sejam evitados, ou pelo menos contornados de forma mais eficiente. Para isso, o estudo se fundamenta em uma análise sistemática do comportamento dos sistemas de proteção incumbidos da tarefa de eliminar a falha, assim como do contexto operacional no qual o ambiente que a proporcionou estava inserido. A partir da coleta dos dados, a falha em estudo foi esclarecida de modo a expor a forma como evoluiu até seu ápice, e a importância de uma gestão correta no que envolve o sistema elétrico mostra sua essencialidade no caso em questão.

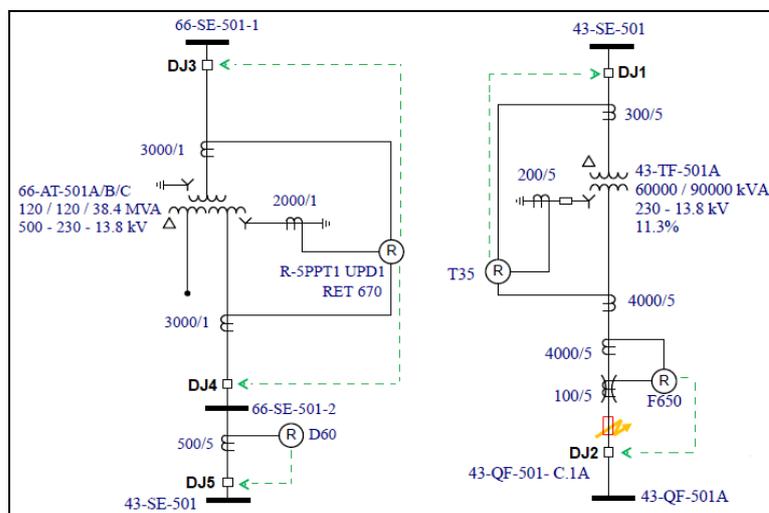
Figura 2: Estrutura Unifilar dos Sistemas Envolvidos na Falha. Fonte: O autor.

extinção à vácuo, mais precisamente na fase S do disjuntor situado no cubículo de entrada do 43-QF-501A (Barra A), desencadeou o início de um curto-circuito fase-terra. Devido ao resistor de aterramento, cuja finalidade é limitar correntes de falta fase-terra a um valor que não danifique os equipamentos e minimizar o risco de acidentes pessoais, a intensidade da corrente do curto foi limitada a 357 A acionando a função ANSI 50GS do relé GE F650 responsável pela proteção do cubículo, no qual o tempo definido (DT) a que está condicionada possui tempo de atuação em torno de 0.75s para este nível de corrente. O curto-circuito fase-terra permaneceu durante 166ms, cessando às 11:28:58:880 h, se estabelecendo por tempo inferior ao mínimo necessário para que a proteção atuasse. Neste momento, devido à elevação da temperatura e à ocorrência de arcos elétricos no interior do cubículo, o curto-circuito fase-terra evoluiu para um curto-circuito trifásico envolvendo as Fases T e R do disjuntor que passaram a contribuir para a falta. No local da falha a intensidade da corrente de curto-circuito trifásico chegou a 13,5 kA sendo refletida no primário do transformador 43-TF-501A, cuja relação de transformação é 230/13.8 kV, com intensidade de 810 A. Estes níveis de corrente acionaram simultaneamente as funções ANSI 51 do relé GE F650 cujo tempo mínimo para a atuação é de 0.8s, e ANSI 51 do relé GE T35, responsável pela proteção do transformador e por realizar a abertura do disjuntor a montante (DJ1) do 43-QF-501A, sendo que para esta última, em caso de corrente inferior a 1080A o tempo de atuação do relé estará condicionado à curva inversa com tempo mínimo de atuação em torno de 1s, demonstrando dessa forma coordenação entre as curvas das proteções. Após 0.8s do início da falta trifásica, às 11:28:59:680 h, o relé GE F650 deu comando para a abertura do disjuntor de proteção do cubículo (DJ2), porém sem confirmação, já que este se encontrava extremamente danificado por decorrência da falha. Com a falta trifásica ainda em vigor a próxima proteção a atuar seria o comando por parte do relé GE T35 para a abertura do disjuntor a montante (DJ1) que cessaria o curto-circuito, porém, antes que esta proteção atuasse, a proteção dos autotransformadores 66-AT-501A/B/C de 500/230 kV situados na subestação 66-SE-501, cujo responsável pela mesma é o relé ABB RET 670, ao entender a falha como sendo uma sobrecarga devido ao aumento da corrente em seus terminais em virtude do curto-circuito, atuou a função ANSI 49 abrindo os disjuntores ligados aos extremos dos autotransformadores (DJ3 e DJ4). No momento em que os disjuntores foram abertos, o relé D60, responsável pela proteção da linha de 230 kV que alimenta a mineradora, atuou a função ANSI 27 que abriu o disjuntor anterior à subestação 43-SE-501 (DJ5) às 11:28:59:871 h, interrompendo assim o fornecimento de energia à empresa e conseqüentemente finalizando o curto-circuito trifásico que durou 985ms. No

diagrama unifilar apresentado na Figura 2 é possível visualizar a estrutura de operação e a localização dos componentes envolvidos no ocorrido.

Como pode ser analisado na Figura 2, o local onde a falha veio a ocorrer se caracteriza como sendo uma zona morta pois se localiza entre os TCs relacionados ao relé GE F650 e o disjuntor (DJ2). Apesar do disjuntor do cubículo (DJ2) não ter respondido ao comando para abertura por parte do relé GE F650 0.8s após o início do curto-circuito trifásico devido ao estado em que o mesmo se encontrava por decorrência da falha, mesmo se estivesse em condições de operação e atuasse quando solicitado, o curto-circuito não seria extinto pois era alimentado pelo transformador 43-TF-501A situado no lado oposto ao barramento, e a falha procederia da mesma forma como ocorreu.

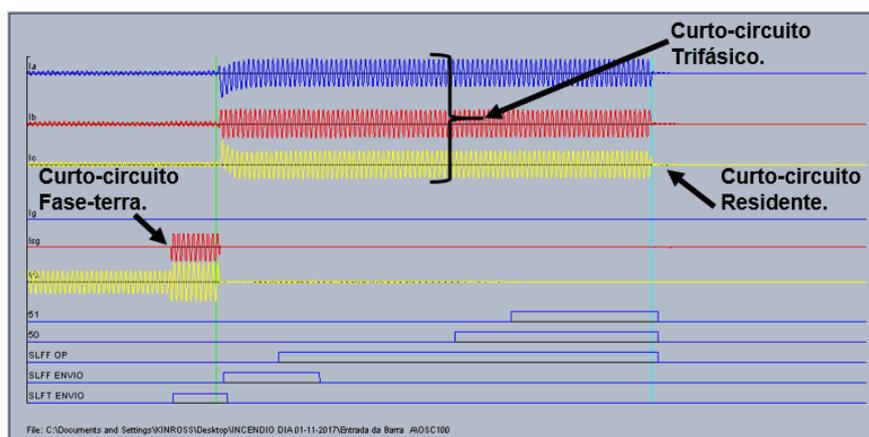
Figura 3: Oscilografia Barra A. Fonte: O autor.

O comportamento das correntes envolvidas na falha foi analisado com base na oscilografia da Barra A. Por meio da oscilografia, o momento do surgimento do curto-circuito fase-terra, sua evolução para um curto-circuito trifásico, e o instante em que foi extinto graças à atuação da proteção puderam ser observados de forma clara e precisa. A oscilografia em questão pode ser visualizada na Figura 3.

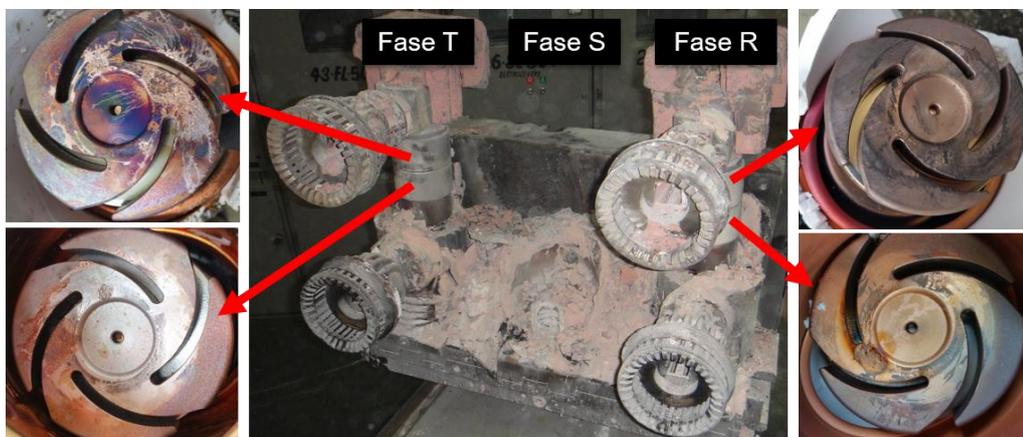
Figura 5: Contatos Situados na Câmara de Extinção do Disjuntor. Fonte: O autor.

Como a falha no cubículo se iniciou por meio de uma falta fase-terra partindo da ampola de extinção a vácuo da Fase S do disjuntor, a análise realizada teve como foco os contatos que ficam alocados no interior das ampolas. Como pode ser observado na Figura 5, em que é possível visualizar o disjuntor de proteção após a falha e a condição dos contatos referentes às fases T e R do mesmo, sua Fase S, local de origem do curto-circuito, por decorrência do mesmo, foi danificada a ponto de se desprender da estrutura do disjuntor.

Como pôde ser visualizado na imagem da Figura 5, os contatos possuem indícios da ocorrência de pequenas descargas parciais, porém, não é possível determinar se tais descargas ocorreram antes ou depois da falha. Segundo o Centro de Reparos ABB (2010), a abertura dos disjuntores em condições adversas, como curtos-circuitos e sobrecorrente, causa a oxidação da camada de metalização que existe nos terminais do equipamento. As rugosidades geradas em decorrência dessa oxidação, aumentam consideravelmente as resistências de contato do disjuntor (valor máximo aceitável em torno de  $100\mu\Omega$ ), o que conseqüentemente provoca o surgimento de pontos quentes no mesmo, fazendo com que chegue a uma temperatura que pode danificar o equipamento.

A falha se inicia devido a um aquecimento excessivo no interior da câmara de extinção a vácuo do disjuntor (Fase S), causado devido a um mal contato entre os contatos fixos e móveis do mesmo, o mal contato gera arcos elétricos no interior da câmara, o que consequentemente eleva a resistência da superfície dos contatos da fase. A situação se agrava no instante em que o moinho 26-MO-505 entra em operação elevando o nível da potência da Barra A. Nesse momento, mais precisamente 28s após o moinho entrar em operação, a temperatura no interior da câmara chega a tal nível que causa o rompimento da blindagem da ampola, o que desencadeia a quebra do isolador cerâmico, assim como o derretimento da camada de epóxi (invólucro da ampola) pelo qual este estava envolvido. Após a violação das camadas de proteção nível a nível, se inicia o curto-circuito fase-terra a partir da Fase S do disjuntor de proteção. A alta temperatura e a ocorrência de arcos elétricos no interior do cubículo fazem com

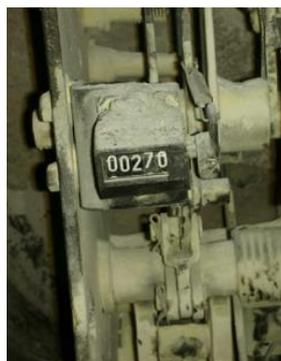
Figura 6: Contador Manobras. Figura 7: Placa do Disjuntor.  
Fonte: O autor. Fonte: O autor.

Apesar do tempo em que o disjuntor estava em operação, aproximadamente 10 anos, determinado a partir das informações apresentadas na placa do mesmo (Figura 7), ocorreram um baixo número de manobras até o período da falha, apenas 270. Vale lembrar que de acordo com as informações do próprio fabricante, este disjuntor é projetado para suportar até 30.000 manobras antes do fim de sua vida útil.

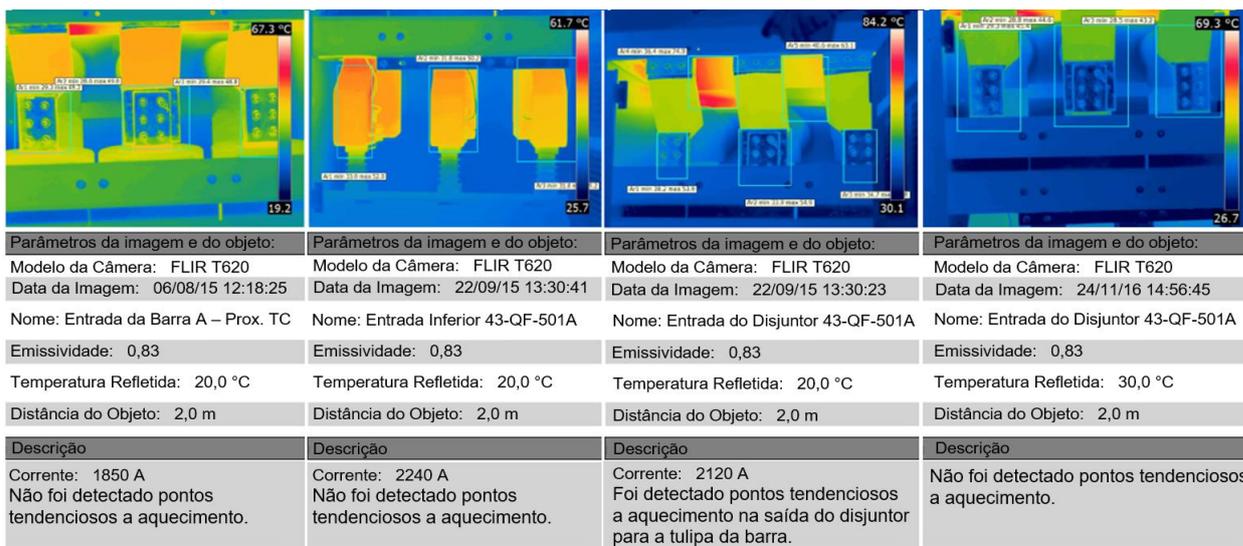
Figura 9: Termografias 43-QF-501A C01A. Fonte: O autor.

Como pode ser observado nas imagens termográficas e nos comentários realizados pelo operador responsável pelas mesmas (Figura 9), das imagens registradas no ano de 2015 ape-

nas a que tinha como foco a entrada do disjuntor de proteção da barra A (local em que a falha viria a ocorrer) apresentou a existência de pontos que tendiam ao aquecimento, porém, a termografia realizada no mesmo local no ano de 2016 mostra que tais pontos já não apresentavam níveis de temperatura elevada, estando os mesmos na faixa normal de operação. De acordo com o plano de manutenção específico, o intervalo de tempo em que as termografias devem ser realizadas é de 180 dias, porém, como observado na Figura 9, a última termografia realizada no cubículo de entrada da Barra A foi em 2016. Tal ocorrência pode ser explicada pelo fato de que a planta se encontrava inoperante devido à indisponibilidade hídrica no momento em que as inspeções termográficas deveriam ser refeitas.

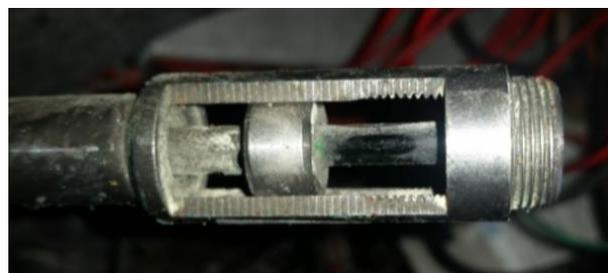
Figura 12: Bulbo FirePro Compartimento Comando.  
Fonte: O autor.

De acordo com as recomendações por parte do fabricante para a instalação do FirePro utilizando o BTA, o mesmo deve ser instalado na parte superior do compartimento por ele protegido (esquema representado na Figura 11). Tal recomendação, como observado na Figura 10, foi ignorada no projeto para a implementação do FirePro no cubículo, já que, no compartimento dos barramentos, o dispositivo foi posicionado em sua parte inferior, o que justificava o fato desta unidade não ter atuado no momento do incêndio, que por sua vez, se concentrou na parte superior do cubículo, fazendo com que a temperatura refletida no bulbo não fosse o suficiente para seu disparo. Com relação à unidade FirePro instalada no compartimento de comando do cubículo, como pode ser averiguado na Figura 12, o bulbo responsável por seu disparo está íntegro, o que evidencia o fato da mesma também não ter atuado durante o incêndio. Sua não atuação se deve certamente à abertura do compartimento de comando pela equipe de manutenção ao chegar à subestação, instantes após a ocorrência da falha, sendo assim, a elevação da temperatura não foi suficiente para acionamento do FirePro.

- Revisar e implementar o estudo do sistema de proteção e combate a incêndio (FirePro), utilizando como base de dados as recomendações do fabricante e tendo como parâmetros aspectos como: localização, posição, quantidade, tipo de sensor e volume do sistema por compartimento;
- Adquirir ferramentas para a realização de ensaios elétricos nos disjuntores e realiza-los periodicamente;
- Realizar treinamento em manutenção de disjuntores VD4 direcionado à equipe de manutenção elétrica;
- Revisar o plano de manutenção dos disjuntores VD4;
- Inserir novos planos de manutenção para todos os disjuntores situados nas Barras A e B;
- Criar um plano de teste para os relés;
- Instalar relés de proteção contra arco elétrico nos cubículos e nos dutos de barras da subestação 43-SE-501 e realizar estudo para as demais;
- Certificar os responsáveis por termografias.

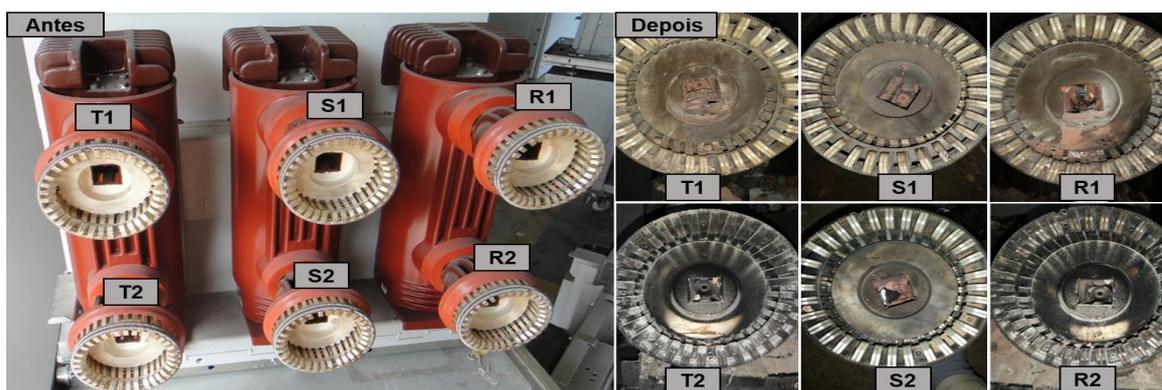
Figura 13: Tulipas do Disjuntor. Fonte: O autor.

Com base na vista frontal das tulipas (após a falta) retratada na Figura 13, apesar da carbonização apresentada pelas mesmas em função do incêndio, não há sinais de aquecimento ou relevo que possam indicar problemas de mal contato, sobrecorrente ou desalinhamento dos contatos fixos/móveis, o que torna isenta sua contribuição à falha.

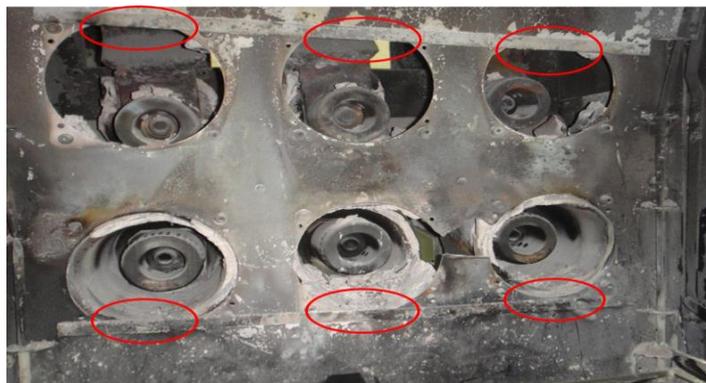
Figura 14: Sistema de Guilhotina Presente no Cubículo.  
Fonte: O autor.

O sistema de guilhotina presente no cubículo, cuja principal função é restringir o acesso aos contatos fixos do mesmo e conseqüentemente às suas partes vivas, como pode ser visto na Figura 14, não apresenta características de ter provocado o curto-circuito devido ao fato de não exibir danos, além dos causados pelo incêndio, nas regiões de provável contato com as tulipas do disjuntor.

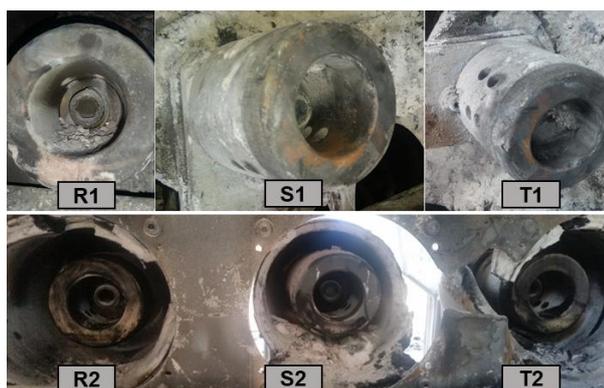
Figura 15: Contatos Fixos. Fonte: O autor.

Com base na Figura 15, apesar da carbonização gerada em função do incêndio sobre os contatos fixos, não há indícios de aquecimento gerado por fuga de corrente. Outro ponto que comprova a não participação destes contatos no surgimento da falha, é o fato dos mesmos, devido a não apresentarem danos que os comprometessem, terem sido reaproveitados durante o reparo do cubículo.

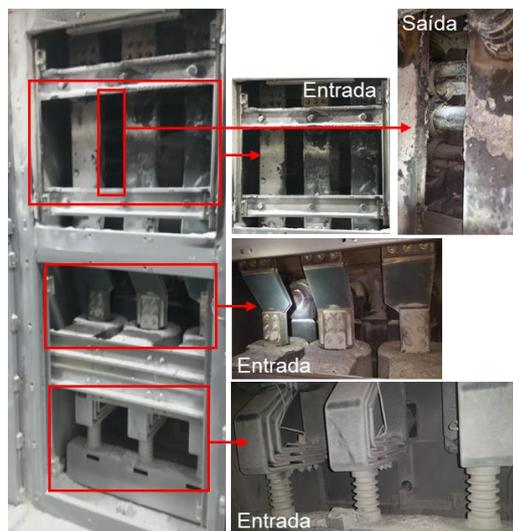
Figura 16: Barramentos de Entrada e Saída. Fonte: O autor.

dos barramentos de entrada e saída são exibidas, foi detectada apenas uma carbonização da isolação dos barramentos em função da elevação da temperatura causada pelo incêndio. Além disso, estes barramentos foram reutilizados após a falha, o que evidencia o fato de não terem sido os responsáveis pelo início desta.

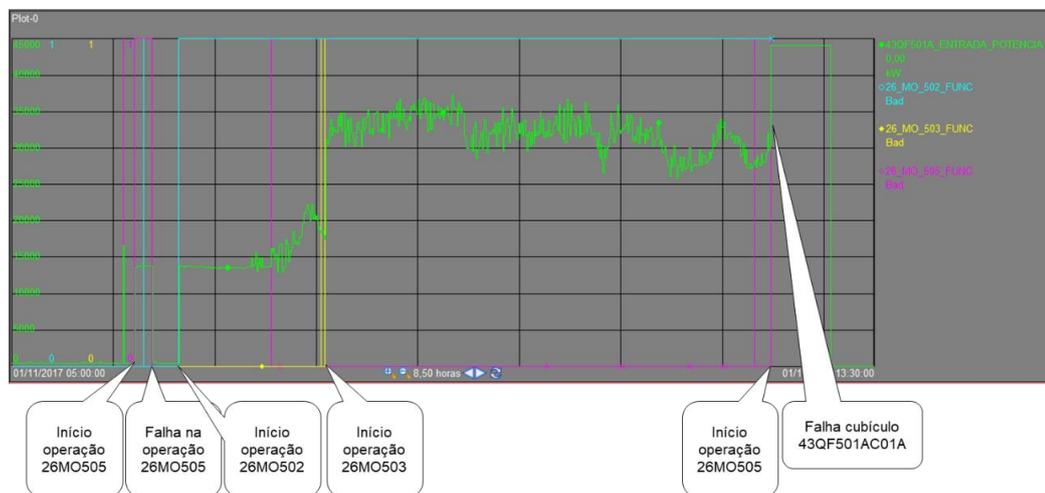
Figura 17: Consumo de Potência Barra A. Fonte: O autor.

Em condições normais de operação, a potência consumida nesta barra é de aproximadamente 56 MW, chegando a picos de 60 MW. No dia da falha, a potência estava próxima dos 30 MW e com a operação do moinho 26-MO-505, passaria para aproximadamente 45MW. Apesar do nível da potência não chegar a valores que excedessem ao apresentado em circunstâncias habituais, com o disjuntor em condições críticas seria o suficiente para desencadear a falta.

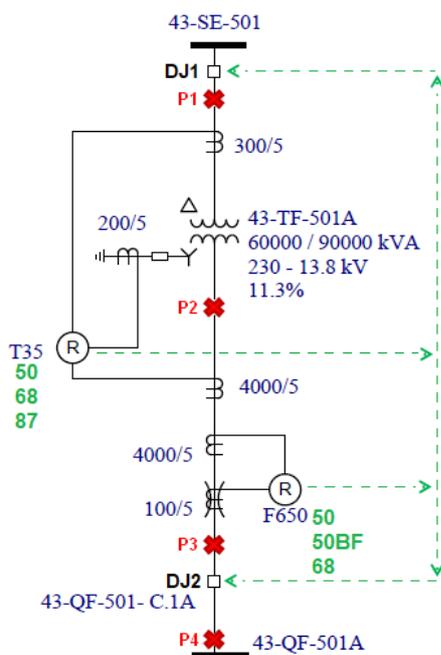
Figura 18: Pontos em que as Falhas Devem ser Corrigidas.  
Fonte: O autor.

Das ações corretivas citadas, aquela que exerceria maior influência sobre a falha ocorrida é sem dúvida a que se refere ao estudo de proteção, coordenação e seletividade nos relés de proteção. Dessa forma, de modo a otimizar o tempo de atuação do sistema de proteção, foram definidos os parâmetros com os quais os relés devem ser configurados para eliminar no menor tempo possível as faltas que venham a ocorrer nos trechos existentes no arranjo atual de abastecimento da Barra A. Estes trechos, assim como as ações realizadas pelos relés para faltas em cada um deles, podem ser observados na Figura 18 e na Tabela 5 respectivamente.

Ponto em Falta	Relé Primário (GE T35)	Relé Secundário (GE F650)	Tempo de Atuação
P1	- A função ANSI 50 TOC 3 terá tempo de atuação instantâneo no disjuntor DJ1.	- Não será sensibilizado.	0s
P2	- Para falhas internas no transformador, a função ANSI 87 terá tempo de atuação instantâneo no disjuntor DJ1.	- Não será sensibilizado.	0s
P3	- A função ANSI 50 TOC 4 (ANSI 68) receberá sinal de bloqueio do relé F650. - A função ANSI 50 TOC 2 atuará como retaguarda em 1,0 s no disjuntor DJ1.	- A função 50 IOC 2 atuará em 0,1s no disjuntor DJ2. - Envio de bloqueio de seletividade lógica para o relé primário. - Como a corrente de curto-circuito não será eliminada, a função 50BF atuará em 0,15s no disjuntor DJ1.	0,25s
P4	- A função ANSI 50 TOC 4 (ANSI 68) receberá sinal de bloqueio do relé F650. - A função ANSI 50 TOC 2 atuará como retaguarda em 1,0 s no disjuntor DJ1.	- Envio de bloqueio de seletividade lógica para o relé primário. - A função ANSI 50 IOC 2 (ANSI 68) atuará em 0,1 s no disjuntor DJ2.	0,1s

Com a implementação dos parâmetros citados na Tabela 5, haverá uma redução significativa dos tempos de atuação dos relés de proteção. Porém, para que seja atingida uma maior eficiência no caso de faltas como a analisada, a implantação de um relé de proteção contra arcos elétricos no cubículo de entrada da Barra A é de fundamental importância. Este relé deverá ter pelo menos duas zonas de atuação, sendo uma desligando os disjuntores dos cubículos de entrada e a outra desligando os disjuntores a montante.
