ANÁLISE DE FATORES INDICATIVOS DA VULNERABILIDADE DE UMA BARRAGEM LOCALIZADA EM PROPRIEDADE RURAL NO MUNICÍPIO DE PARACATU/MG

Bruno Henrique de Oliveira¹
Douglas Souza Morais²

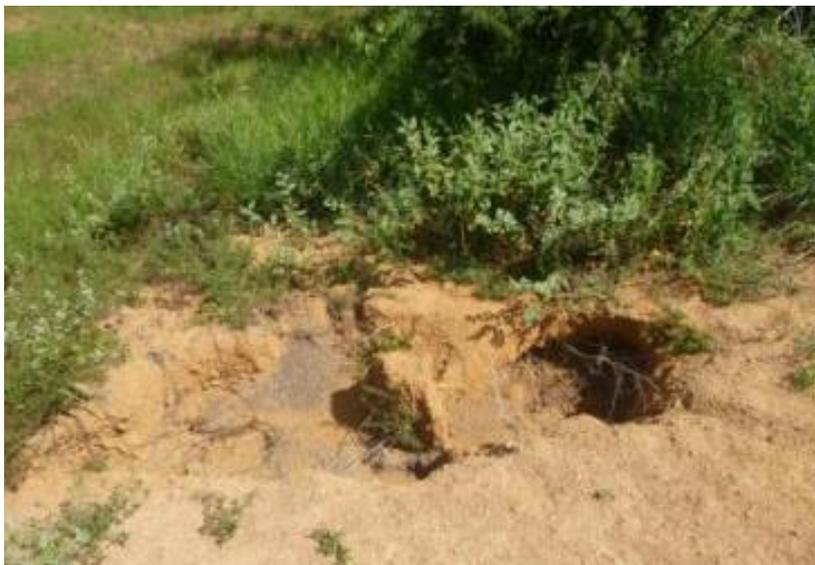
A primeira não conformidade observada após a análise visual da barragem diz respeito à ocorrência de desbarrancamento com feições erosivas nos taludes, conforme apresenta a figura 15.

Figura 15 – desbarrancamento com feições erosivas

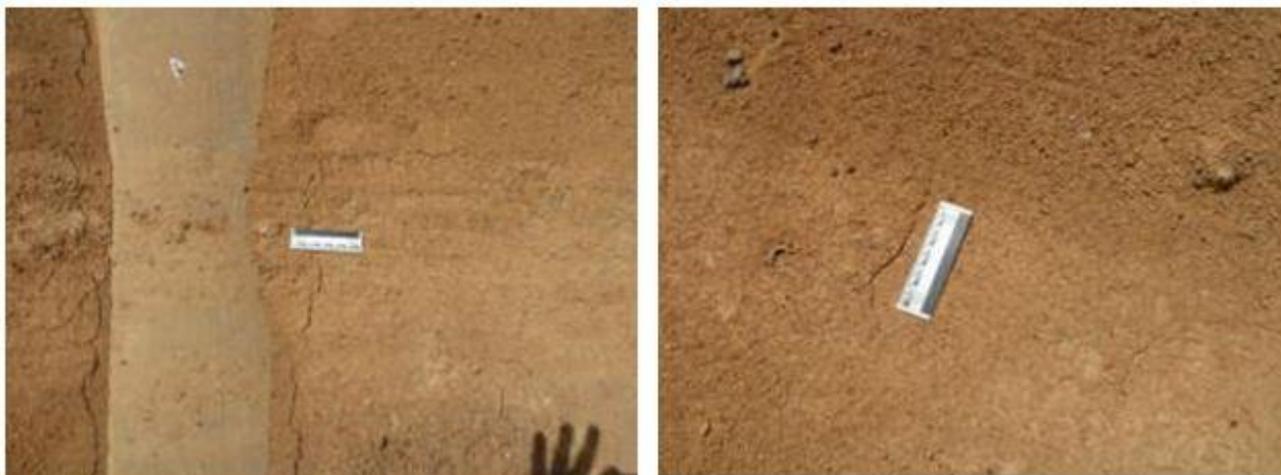
Constatou-se também a presença de trincas milimétricas na parte superior da crista. Esta desconformidade não é recomendável, uma vez que pode ocorrer infiltração da água proveniente da chuva. A figura 16 evidencia as trincas presentes no barramento.

Figura 16 – trincas milimétricas na barragem

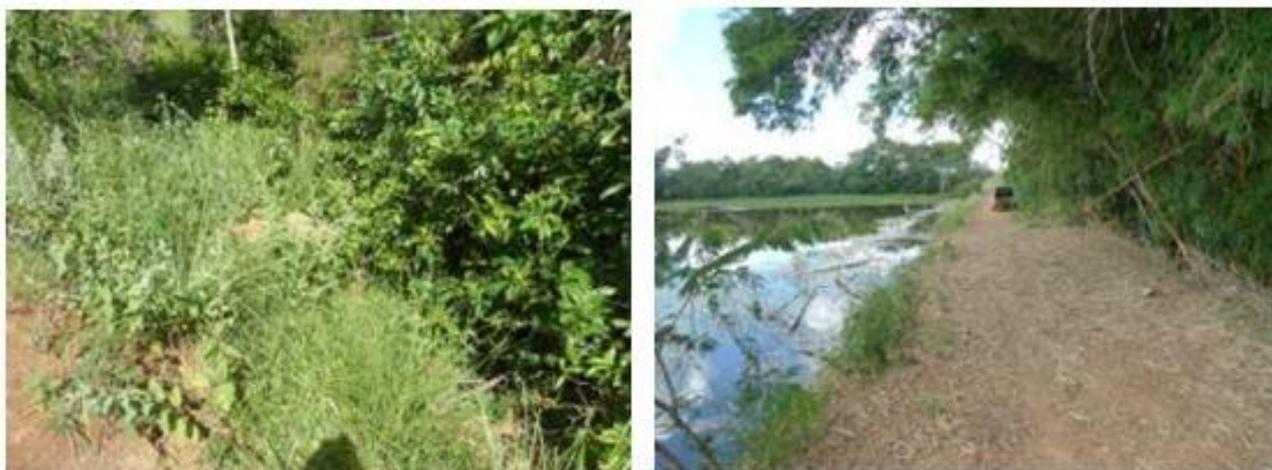
Outra não conformidade observada está relacionada com a abundância de vegetação nos taludes da barragem (figura 17). Esta vegetação pode causar descompactação do solo, processo gerado pelo crescimento de raízes, principalmente de vegetação de grande porte.

Figura 17 – vegetação abundante nos taludes

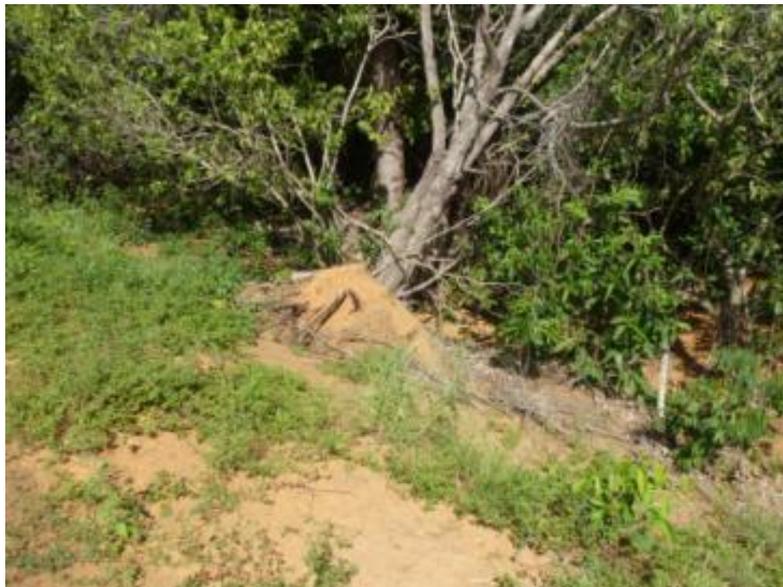
Constatou-se ainda a presença de formigueiros no talude jusante da barragem (figura 18). Esta não conformidade pode causar a queda de vegetação, criando aberturas (cavidades) e pode acelerar o processo erosivo da barragem.

Figura 18 – presença de formigueiros nos taludes

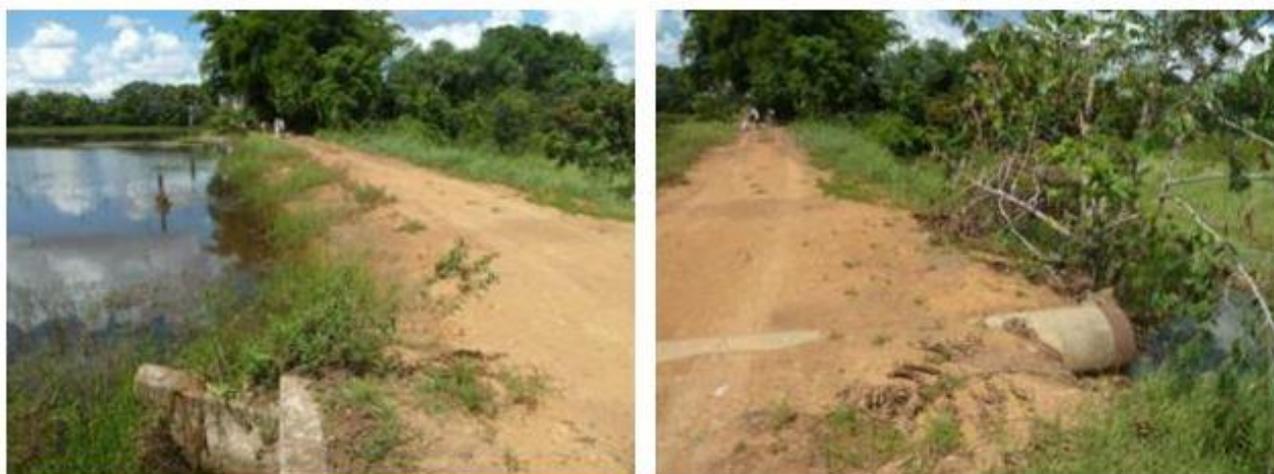
Por ultimo, verificou-se que o barramento não possui vertedouro dimensionado para o escoamento de água. Este é feito por manilhas com capacidade baixa de vazão e, desta forma, em períodos chuvosos é comum a diminuição do vão livre entre a crista e o reservatório. A figura 19 evidencia o extravasor de baixa vazão implantada no barramento.

Figura 19 – extravasor de água da barragem

- Instalação de réguas linimétricas, as quais deverão ser monitoradas continuamente na estação chuvosa, com o objetivo de controlar o nível de água máximo do reservatório para que não haja um galgamento;
- Supressão da vegetação, não apropriada nos taludes e crista da barragem, e adoção de coberturas vegetais de gramíneas, adequadas para barragens;
- Erradicação de formigueiros, cupinzeiros e eventuais tocas de animais em toda a extensão do barramento;
- Compactação dos pontos de erosões;
- Construção de vertedouros dimensionados por profissional competente;
- Monitoramento da barragem ao longo do tempo, com inspeção rotineira realizada por profissional competente.
