## **Patologia das edificações: enfoque no surgimento de trincas, fissuras, rachaduras e fendas em paredes de alvenaria estrutural.**

Building pathology: focus on the appearance of cracks, fissures, cracks and crevices in reinforced concrete structural masonry walls

O presente trabalho teve como finalidade a identificação das fissuras, trincas, rachaduras e fendas em um imóvel residencial construído em alvenaria estrutural, e, por meio de suas configurações e histórico de ocorrência diagnosticar suas origens e propor as medidas corretivas mais adequadas, com o intuito de adquirir mais conhecimento específico nessa área e disseminá-lo a todos, trazer mais agilidade e perfeição na edificação de obras mais seguras e com estética tratada, livre dessas anomalias. Os objetivos específicos foram: identificar uma obra que apresente as manifestações patológicas em alvenaria estrutural; dialogar com o responsável pela edificação e adquirir mais informações; fotografar as anomalias características encontradas; aferir as medidas e registrá-las, evitar a desagregação ou infiltração na residência; prolongar ou manter a vida útil da residência estudada; estabilizar as fissuras e resguardar o de

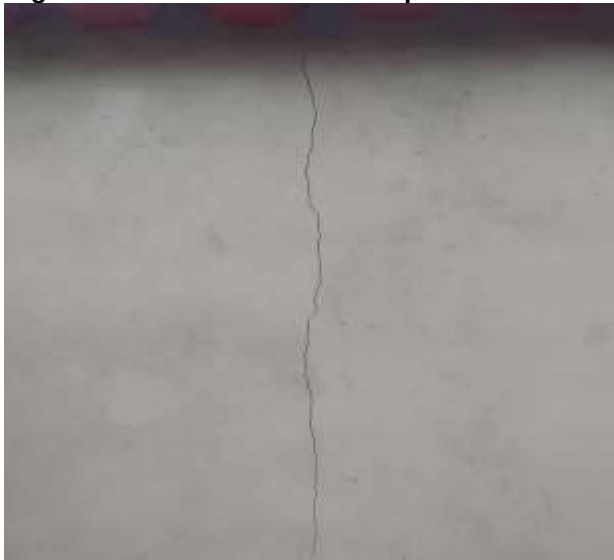
**Figura 3 - Trinca vertical no corpo da alvenaria.**

Sendo assim, as variações térmicas somadas com as mudanças higroscópicas, provavelmente foram as causas que geraram esta trinca.

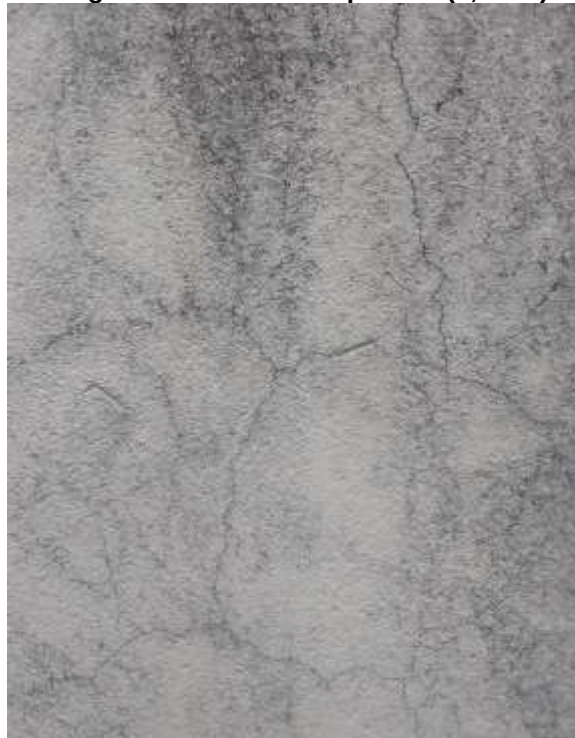
Na Figura 4, são apresentadas fissuras mapeadas com espessura igual ou inferior a cinco milímetros que surgiram na parede externa do banheiro após a reforma. No caso, essa parede já estava rebocada com uma camada de argamassa que não foi sarrafeada corretamente. Durante a reforma, o profissional fez um novo reboco por cima do mesmo e essas configurações geométricas do revestimento antigo depois de alguns dias apareceram na parede.

E mais, a retração da argamassa à base de cimento somada às propriedades físicas e mecânicas dos materiais combinados depois do revestimento seco pode gerar este tipo de patologia, ou seja, fissuras. Levando em consideração do mesmo modo o reboco antigo que já existia, o correto era ter removido e deixado a alvenaria totalmente limpa.

É um problema meramente estético e, geralmente, não afeta a estrutura da alvenaria. Provavelmente, ocorre por causa de um traço de massa feito incorretamente, onde predomina o

excesso de água na mistura da combinação de materiais em que vários finos, tal que, areia lavada fina ou, o excesso de cimento pode deixar o reboco rígido provocando a retração da argamassa (FARIAS et al., 2017).

**Figura 4 - Fissuras mapeadas (0,5mm).**

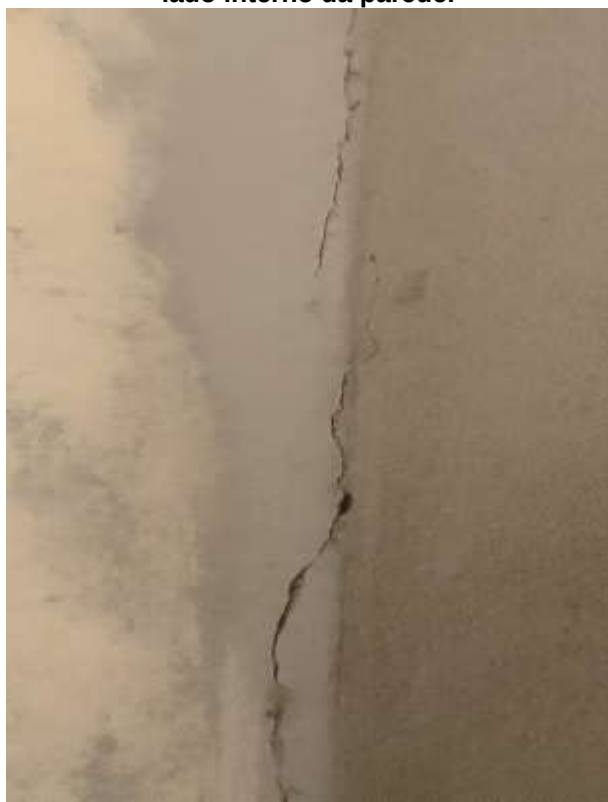
**Figura 6 – Rachadura vertical com 1,5 mm do lado interno da parede.**

A Figura 6 mostra o mesmo trinco da figura 5, porém lado interno do cômodo. Neste caso o processo de retração da massa foi agravado devido uma falha operacional, pois ao construir uma nova parede de alvenaria os blocos deverão trabalhar em amarração com aqueles da parede anterior, ou seja, esses blocos tem que adentrar 10 cm no mínimo na parede já construída formando assim o travamento das duas paredes com o objetivo de evitar trincas internas na alvenaria vindo futuramente, propagar a retração da argamassa de reboco. Como a elevação da alvenaria envolve assentamento de blocos, juntas, amarração, ligação, vergas e contravergas, demarcação dos vãos, pontos de graute, além das verificações de nível, prumo, esquadro e alinhamento, este processo deve ser executado seguindo as considerações dos demais (THOMAZ et al., 2009).

Já em análise das Figuras 16 e 17, os procedimentos de cura para as patologias foram os mesmos usados para o tratamento daquelas das Figuras 14 e 15.

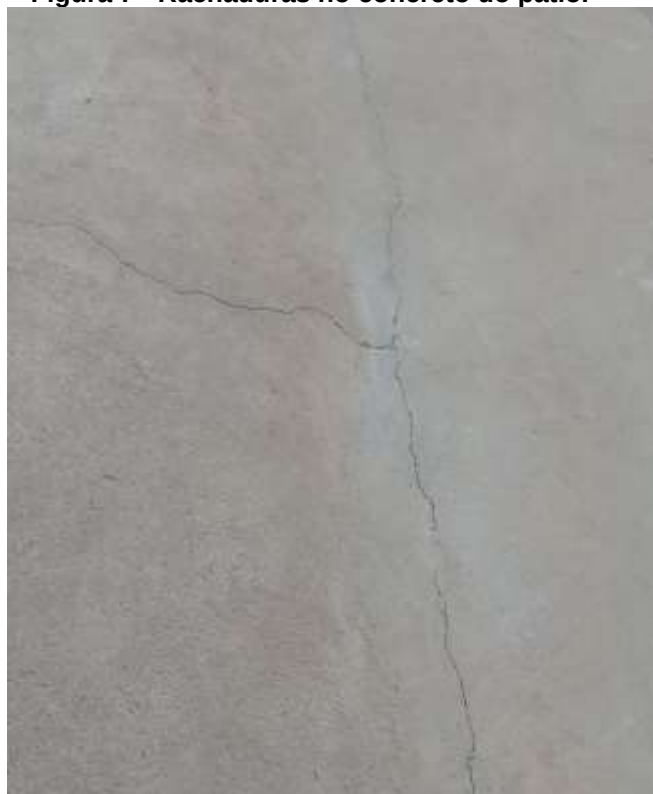
A Figura 7 apresenta um pátio que foi construído com concreto simples sem a presença de ferragem e não foi tomada nenhuma precaução que consta em norma para sua concretagem, visto que, no dia choveu forte sobre o concreto fresco que estava ainda sarrafeado, comprometendo a relação água e cimento. O resultado de tudo isso foi um pátio que apresentou várias rachaduras, e devido ao baixo teor de cimento, a porosidade do concreto ficou alta. Não houve juntas de dilatação

para permitir a expansão térmica do concreto.

**Figura 7 - Rachaduras no concreto do pátio.**

Primeiramente, é bom destacar que houve uma falha no processo de execução desse pátio, tendo em vista que o profissional não deixou juntas de dilatação para promover a resistência nos movimentos de compressão, tração e torção já que transitam carros sobre este pátio. Para a remoção das rachaduras foi usada uma serra mármore para cortar o concreto de fora a fora, posteriormente, abriu-se uma junta de dilatação no local com quatro centímetros de largura que se tende a ser maior ou menor dependendo da característica geométrica da rachadura ao longo de sua formação, que atingiu até o solo. Após esta etapa foi colocada uma tela metálica na abertura que ficou bem fixada e, depois, foi lançado um concreto fino e bem fluído preenchendo toda a cavidade e até cobrir a tela e se nivelar com o concreto do pátio, conforme pode ser observado nas Figuras 10, 11 e 12.

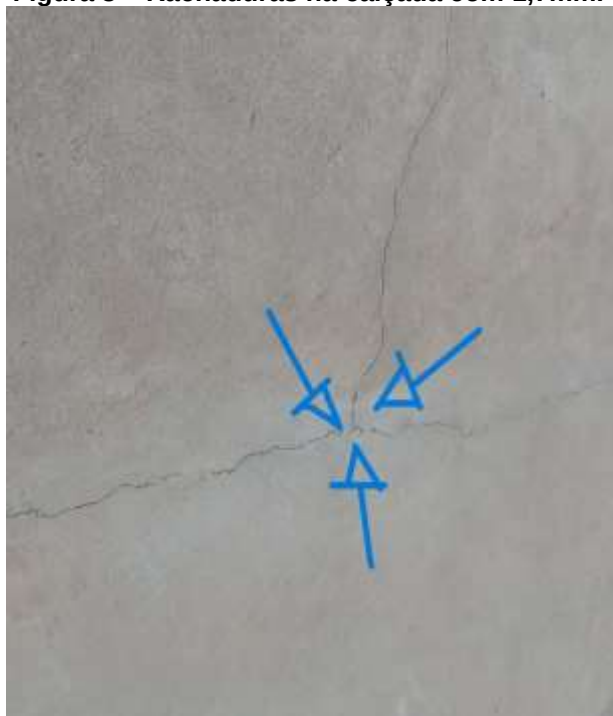
**Figura 8 – Rachaduras na calçada com 1,7mm.**

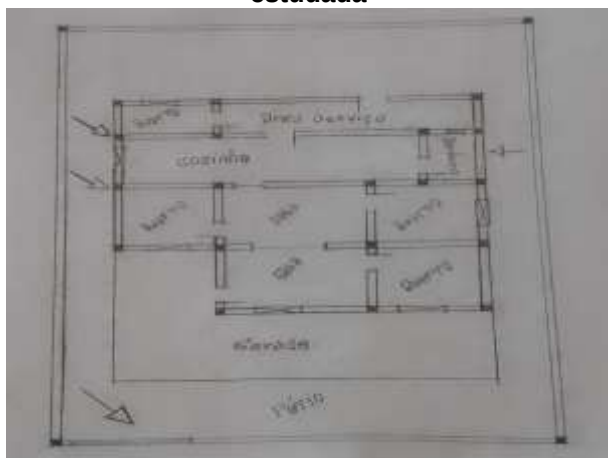
**Figura 13 – Planta baixa da residência estudada**

As setas assinaladas na Figura 13 mostram as paredes em que foram registradas as trincas, as fissuras e as rachaduras na residência em estudo.

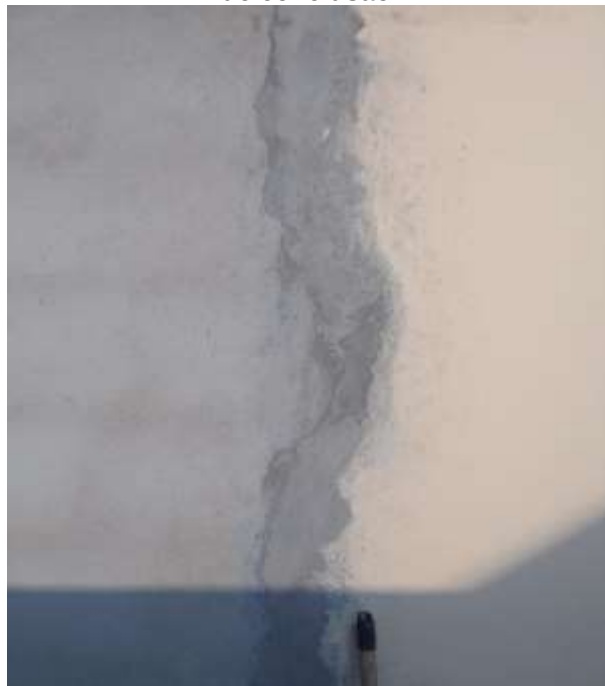
Após aos quarenta e sete dias foram observadas fissuras finas superficiais no contorno dos retoques.

**Figura 15 Tratamento da Figura 5 após 47 dias de conclusão.**
