## FUNDAÇÕES SUPERFICIAIS: ESTUDO DE PATOLOGIAS

O trabalho dividiu-se em dois estágios. O primeiro foi relacionado à fundamentação teórica e o segundo relativo a um estudo de caso para identificar patologias superficiais, suas causas e soluções.

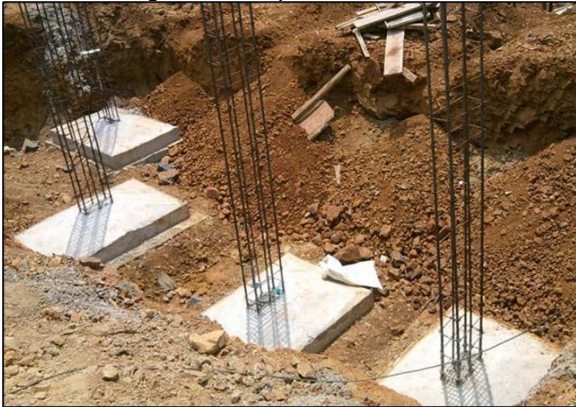
Figura 4 - Sapatas Isoladas.

Sapata é um elemento de fundação rasa ou superficial de concreto armado que geralmente tem a sua base em planta quadrada, retangular ou trapezoidal. As sapatas de fundação são dimensionadas para que as tensões de tração que atuam sobre a fundação sejam resistidas pela armadura e não pelo concreto (PEREIRA, 2016). As sapatas são definidas por tipos como por exemplo: sapata isolada, sapata corrida, sapata alavancada e sapata associada, apresentadas, respectivamente, nas Figuras 4, 5, 6 e 7.

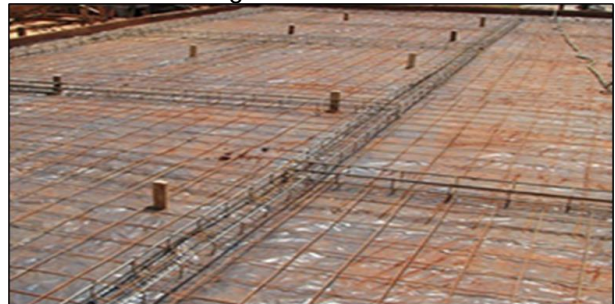
Figura 8 - Grelha.

A grelha é um elemento de fundação constituído por um conjunto de vigas que se cruzam nos pilares, segundo Velloso e Lopes (2004). Essa fundação é utilizada como uma saída para as sapatas agrupadas, quando em situações que os pilares transmitem cargas pequenas. A Figura 8 é um exemplo de fundação em grelha.

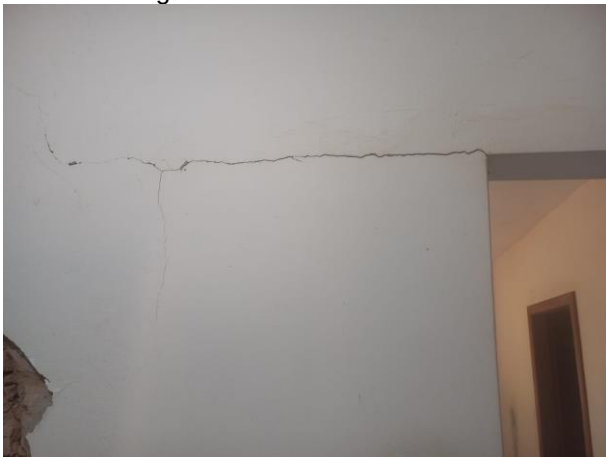
Figura 10 - Trinca Horizontal.

Durante a inspeção no imóvel em análise, verificou-se na parede de divisão da cozinha para a sala (Figura 10), onde foi identificada uma trinca horizontal, com espessura maior que 0,5 mm e menor que 1,5 mm. Também se notou que o vão da porta não possuía verga (elemento assentado acima das portas e janelas para suportar o peso da alvenaria posterior).

A causa identificada foi devido à movimentação no solo da parede externa, onde a presença de umidade do solo estava alta, fazendo com que acontecesse um recalque na fundação ocasionando a trinca da Figura 10, já que o vão da porta não possuía verga. Uma das soluções mais plausíveis para esse tipo de problema é naturalmente fazer um reforço estrutural na parede externa e remover de alguma forma qualquer água que ali nela esteja empossando, e na parede

interna descascar o reboco, utilizando o auxílio de ferragem 4,2 mm para fazer a costura das trincas com argamassa mais forte. Fazer uma verga acima do vão da porta também é de suma importância para evitar que a parede se sobrecarregue novamente e não apareça mais trincas.

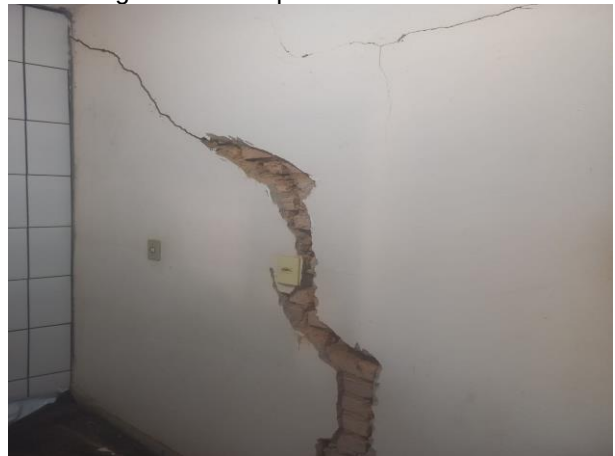
Figura 11 - Deslocamento e Brecha

Ainda na mesma parede de divisão da cozinha para a sala, identificou-se a presença de uma brecha e deslocamento de reboco. Com o auxílio de uma trena, mediu-se mais de 10 mm de espessura da abertura. Notou-se também que as paredes de alvenaria de vedação foram feitas de tijolos maciços e a resistência da argamassa do reboco era baixa, devido ao traço aparentemente visível na inspeção.

A falta de resistência da argamassa do reboco provocou o deslocamento em determinadas partes do reboco da alvenaria, onde a mesma era feita com tijolinhos maciços e não possuía muita aderência para o reboco, que a umidade da argamassa é rapidamente absorvida e se não for curada corretamente, a integridade do reboco pode causar novas fissuras.

Uma solução para a brecha identificada é abrir ela um pouco mais e encaixar uma tela de aço e cobrir com argamassa. Ao final, deve-se realizar o acabamento.

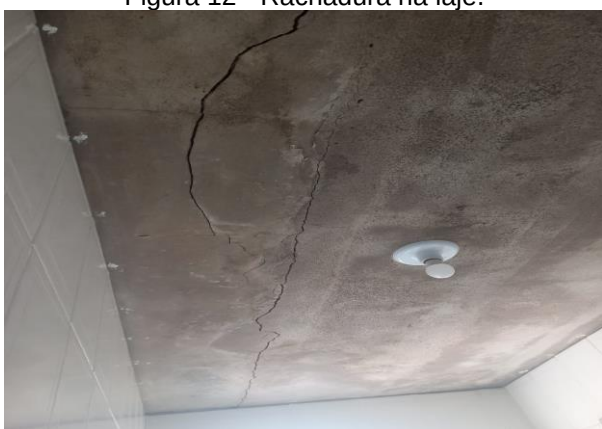
Figura 12 - Rachadura na laje.

Devido ao recalque que ocorreu em uma das paredes laterais da edificação, a laje sofreu danos prejudiciais à sua estrutura física. É visível na Figura 12 a presença de uma rachadura em toda sua extensão.

Por se tratar de uma rachadura na laje, suas causas poderiam ser diversas, já que a construção se tratava de uma obra antiga, onde ela não possuía pilares estruturais, muito menos uma cinta de travamento e ainda assim recebeu uma carga muito elevada que era a de uma laje e um telhado. Pela foto analisada e, durante a visita na obra, o formato de como a rachadura estava se

comportando, tudo se encaixava para uma possível movimentação do solo. A falta de presença de ferragem acabou ocasionando tal patologia. Afinal, o concreto em si é responsável por suportar a compressão e precisa de ferragens para suportar a tração onde ocasionou-se o recalque da fundação. A solução mais plausível, assim como todas as patologias analisadas no trabalho em questão, é fundamental o reforço estrutural. A rachadura em si, precisará do auxílio de ferragens e argamassa forte para que se possa ter o retoque melhorando sua integridade física.

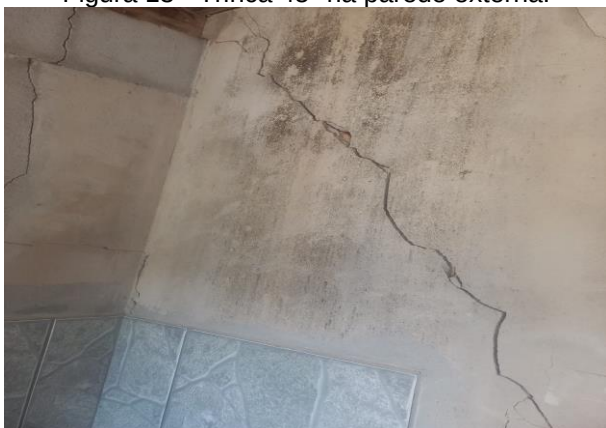
Figura 13 - Trinca 45° na parede externa.

Na Figura 13, é demonstrada uma trinca em 45° que ocorreu em uma parede externa. Está visível o quanto a parede lateral cedeu, ocasionando assim as patologias, inclusive a trinca em destaque.

Como as demais patologias analisadas, a figura 13 não era muito diferente; sua causa mais provável foi justamente devido a movimentação do solo, fazendo com que ela viesse à tona, mesmo sendo uma parte nova da edificação e, aparentemente, seu reboco que estava com uma

resistência maior ainda não foi o suficiente para evitá-la.

Uma solução que será importante para todas as patologias descritas é controlar o recalque. Milititsky, Consoli e Schnaid (2008) recomendam que a injeção de cimento e congelamento do solo podem ser realizados para que o recalque não avance de maneira acelerada e seja controlado. Esses métodos aumentam a impermeabilidade do solo e sua estabilidade. Quanto à trinca, uma solução é utilizar ferramentas para abrir a mesma, e limpar sua superfície, usando argamassa para preencher a trinca e reparar a patologia. Ao final, deve-se realizar o acabamento no local da patologia.
