## ANÁLISE DE FALHA NO CUBÍCULO DE UMA SUBESTAÇÃO LOCALIZADA EM PARACATU

**Resumo:** Neste artigo, uma falha ocorrida no cubículo da subestação de uma mineradora situada no município de Paracatu, noroeste de Minas Gerais, é analisada de modo que possam ser definidos, por meio de um processo inferencial, a razão para tal acontecimento e os procedimentos necessários para que futuros eventos desta natureza sejam evitados, ou pelo menos contornados de forma mais eficiente. Para isso, o estudo se fundamenta em uma análise sistemática do comportamento dos sistemas de proteção incumbidos da tarefa de eliminar a falha, assim como do contexto operacional no qual o ambiente que a proporcionou estava inserido. A partir da coleta dos dados, a falha em estudo foi esclarecida de modo a expor a forma como evoluiu até seu ápice, e a importância de uma gestão correta no que envolve o sistema elétrico mostra sua essencialidade no caso em questão.

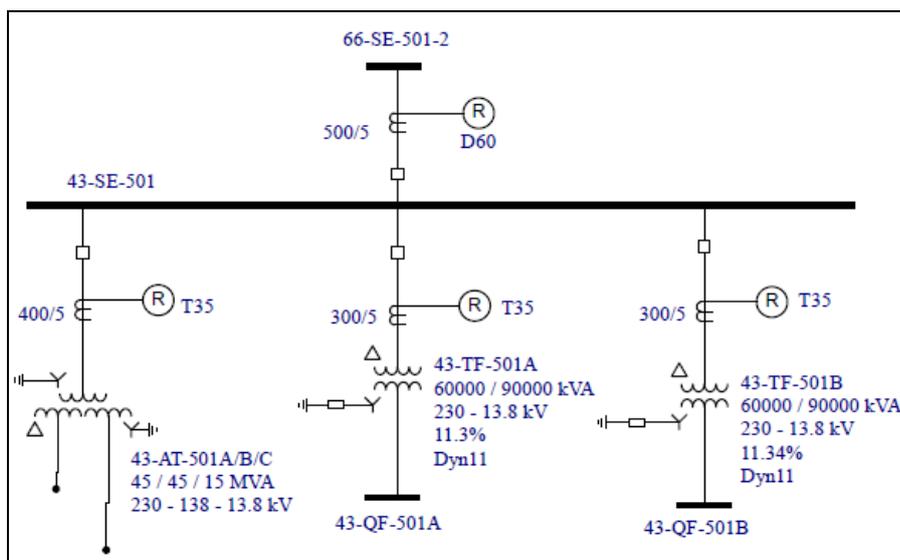
Figura 1: Esquema Unifilar de Fornecimento de Energia à Empresa. Fonte: O autor.

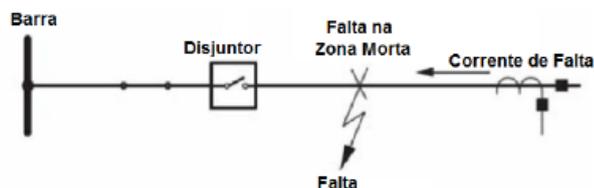
Segundo Malafaia (2017), zona morta pode ser definida como sendo trechos de um sistema elétrico onde não há uma proteção designada para controlar curtos circuitos que ali venham a ocorrer. A Figura 4 ilustra uma situação em que uma falha ocorre em uma zona morta. Nesse contexto, no momento em que a sobrecorrente é detectada pela proteção, a mesma atua abrindo o disjuntor, porém tal ato não será suficiente para isolar a região de curto-circuito devido ao fato do mesmo ser alimentado por uma fonte situada ao lado oposto do disjuntor.

Figura 4: Falha em Zona Morta. Fonte: Malafaia, 2017.

Como pode ser analisado na Figura 2, o local onde a falha veio a ocorrer se caracteriza como sendo uma zona morta pois se localiza entre os TCs relacionados ao relé GE F650 e o disjuntor (DJ2). Apesar do disjuntor do cubículo (DJ2) não ter respondido ao comando para abertura por parte do relé GE F650 0.8s após o início do curto-circuito trifásico devido ao estado em que o mesmo se encontrava por decorrência da falha, mesmo se estivesse em condições de operação e atuasse quando solicitado, o curto-circuito não seria extinto pois era alimentado pelo transformador 43-TF-501A situado no lado oposto ao barramento, e a falha procederia da mesma forma como ocorreu.

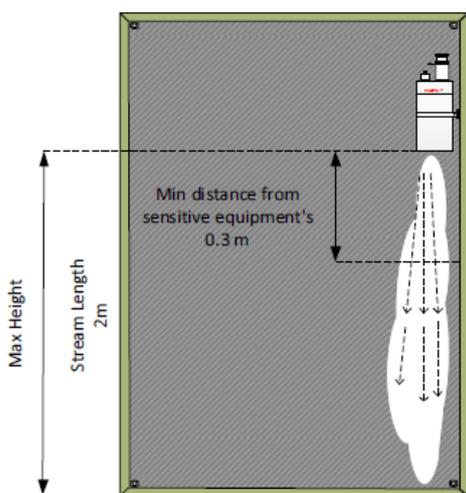
De acordo com as recomendações por parte do fabricante para a instalação do FirePro utilizando o BTA, o mesmo deve ser instalado na parte superior do compartimento por ele protegido (esquema representado na Figura 11). Tal recomendação, como observado na Figura 10, foi ignorada no projeto para a implementação do FirePro no cubículo, já que, no compartimento dos barramentos, o dispositivo foi posicionado em sua parte inferior, o que justificava o fato desta unidade não ter atuado no momento do incêndio, que por sua vez, se concentrou na parte superior do cubículo, fazendo com que a temperatura refletida no bulbo não fosse o suficiente para seu disparo. Com relação à unidade FirePro instalada no compartimento de comando do cubículo, como pode ser averiguado na Figura 12, o bulbo responsável por seu disparo está íntegro, o que evidencia o fato da mesma também não ter atuado durante o incêndio. Sua não atuação se deve certamente à abertura do compartimento de comando pela equipe de manutenção ao chegar à subestação, instantes após a ocorrência da falha, sendo assim, a elevação da temperatura não foi suficiente para acionamento do FirePro.

Figura 11: Orientação de Posicionamento do FirePro.  
Fonte: FirePro, 2011.
